## Miljökonsekvensbeskrivning för restaurering av Insjön på Tyvön på fastigheten Norrtälje Lidö 1:3

# MKB-dokument för restaurering av Insjön på Tyvön

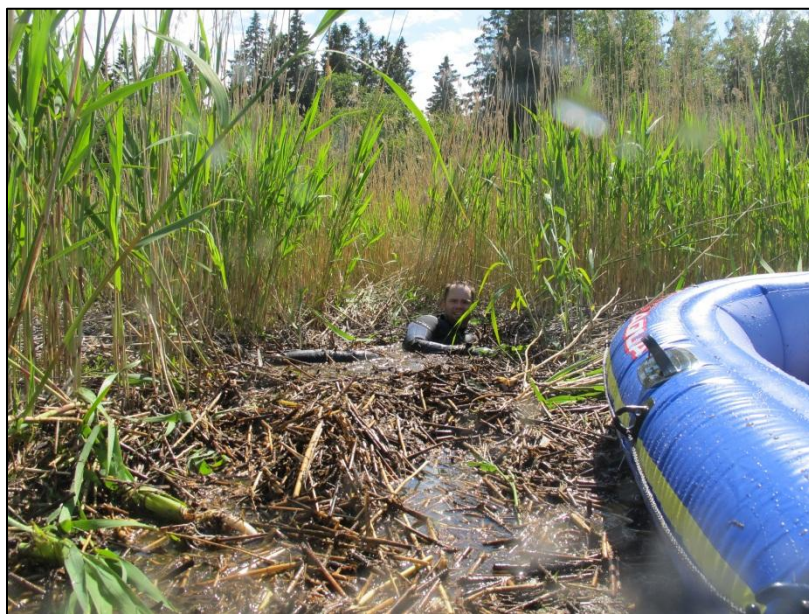
**Bild 1.** Tät vassvegetation mellan utloppet och den öppna vattenspegeln.

året, men bedöms ge en god bild av miljöernas huvudkaraktärer. Inventering av stränder, alkärr och de delar av vassbältet som gick att gå i utfördes genom vadning/strövning, medan vassbältets djupare delar och den öppna vattenmassan inventerades genom snorkling. Provtagningarna av vattenspegeln gjordes från gummibåt, som släpades ut genom vassbältet (Bild 1).

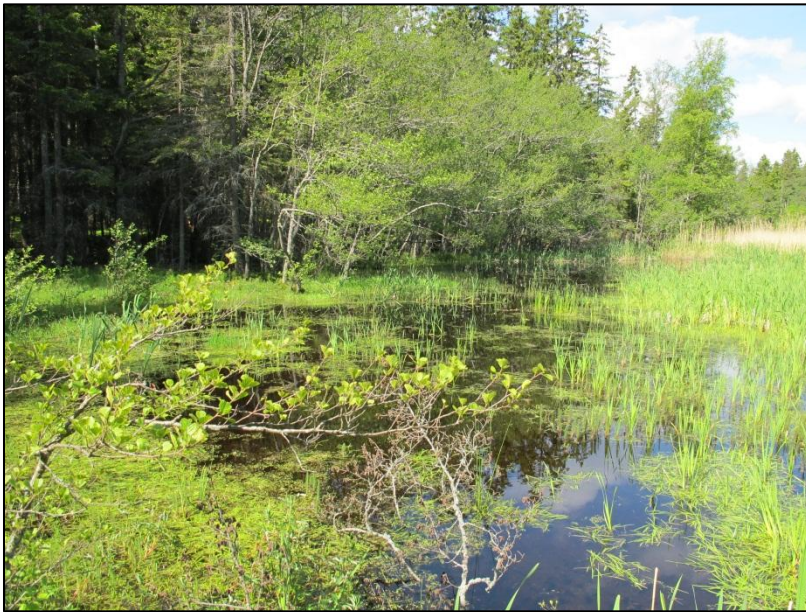
**Bild 2.** Område 1, Öppen sjöstrand vid utloppet.

- Område 1 utgörs av en sjöstrand med våtmarkskaraktär och ligger i anslutning till utloppet (Bild 2). Detta område är viktigt då det är det första (och kanske enda) område som nås av eventuellt uppvandrande fisk.
- Område 2 utgörs av brant barrskogsstrand, där vassen går hela vägen in till stranden (Bild 3). Längs stranden finns ett flertal hållar.
- Område 3 utgörs av en lång sträcka av mer eller mindre sammanhängande alkärr (Bild 4). Detta område är det artrikaste av delområdena och har de högsta naturvärdena i sjön.
- Område 4 utgörs till största delen av skogsstrand med inslag av kortare våtmarkssektioner, främst dominerade av kaveldun.

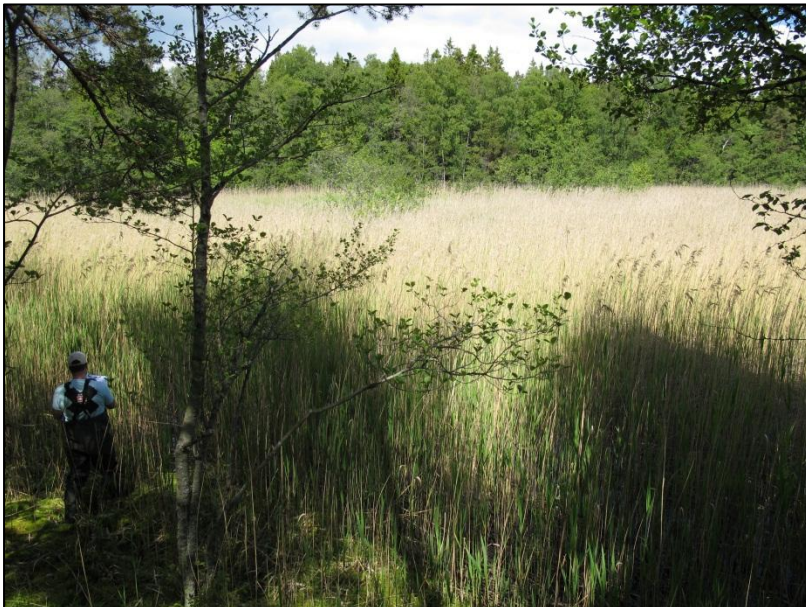
**Bild 3.** Område 2 och 5, skogsstrand i förgrunden, och sjöns täta vassvegetation i bakgrunden.

- Område 5 utgörs av den egentliga sjöytan, som utgörs av det stora vassbältet (Bild 3) och den öppna vattenspegeln. Detta område är till ytan det största och täcker det område som en gång utgjorts av öppet vatten. I dagsläget är dock detta område artfattigt och håller dessutom på att helt förlora sin sjökaraktär p.g.a. igenväxning.
- Område 6 utgörs av den lilla ön som bildats i sjöns västra del, till följd av att vassmattan blivit så pass tjock att den bildat "fast mark". Här håller vassbältet på att ersättas av buskar och träd (framförallt olika typer av viden och pors).

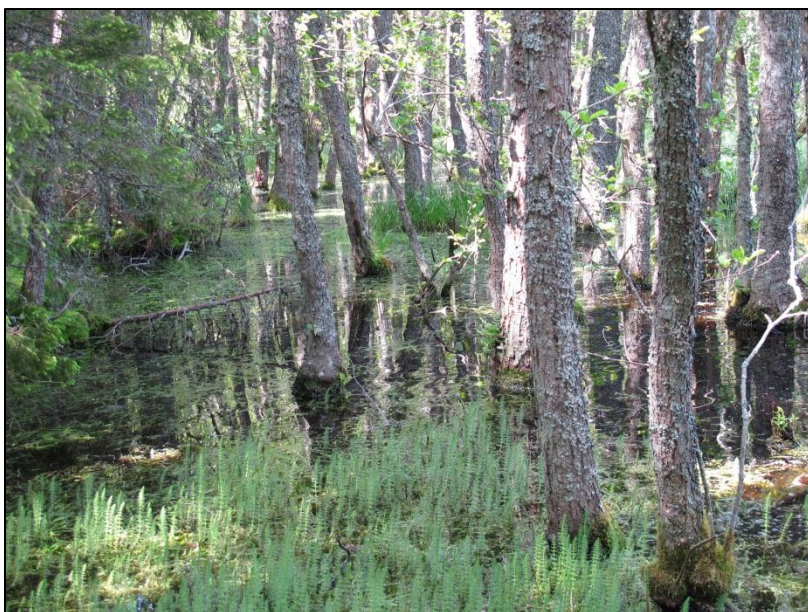
**Bild 4.** Område 3, alkärr längs sjöns västra och norra stränder.
